KÄYTTÖKOKEMUSRAPORTTI

SUOMEN LÄMPÖPUU OY

Käsitelty laakeri: 2-rivinen SKF CARB Toroid rullalaakeri tyyppiä C2215K (ulkohalkaisija 130 mm).

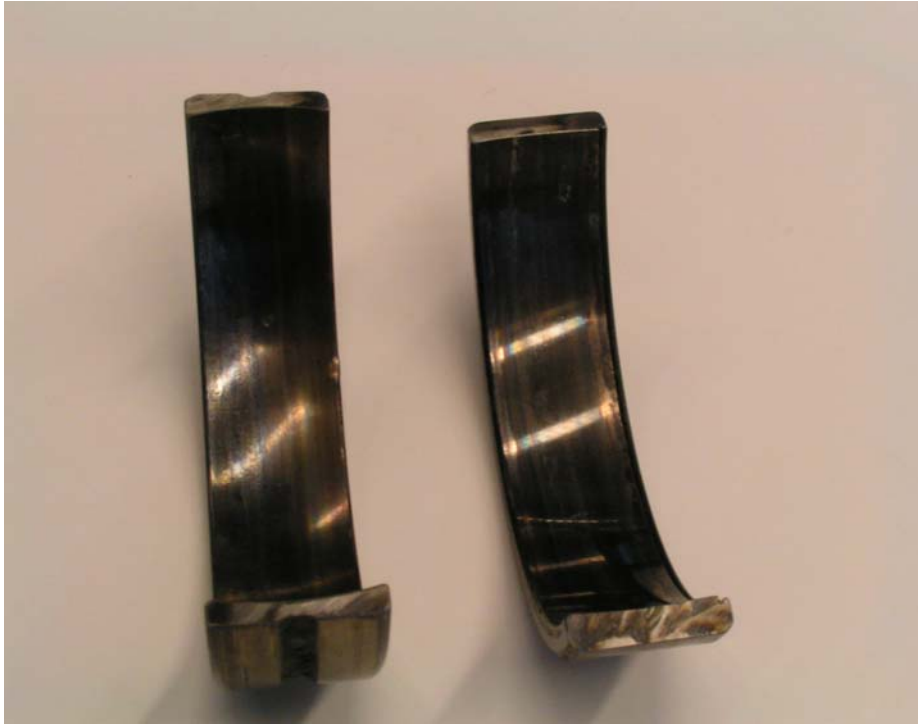
Kuva 1.

13,5 viikon kuluttua 30. päivä huhtikuuta 2004 laakeri lopulta meni jumiin. Laakerin käyttöikä oli pidentynyt 4-5-kertaiseksi. Kun laakeri avattiin, huomattiin, että laakerin teräksinen jakorengas oli tuhoutunut, jolloin tynnyrimäiset haulit (rullat) olivat päässeet kääntymään väärään asentoon ja jumiuttaneet laakerin. Laakerista voi paljain silmin havaita, että laakerin sisä- ja ulkokehän kitkapintoihin oli muodostunut lasimaisen kirkas erittäin sileä pinta. Laakeri olisi todennäköisesti kestänyt vielä pitkään, ellei jakorengas olisi hajonnut.

Kuvassa 1. oikealla RVS-käsitellyn laakerin ulkokehä, jonka pinta on muokkautunut lasimaisen kirkkaaksi ja sileäksi. Vasemmalla samanlainen vastaavassa kohteessa toiminut normaalisti voidellun laakerin ulkokehä. Pinnankarheuden ero näkyy paljaalla silmällä jopa valokuvasta.

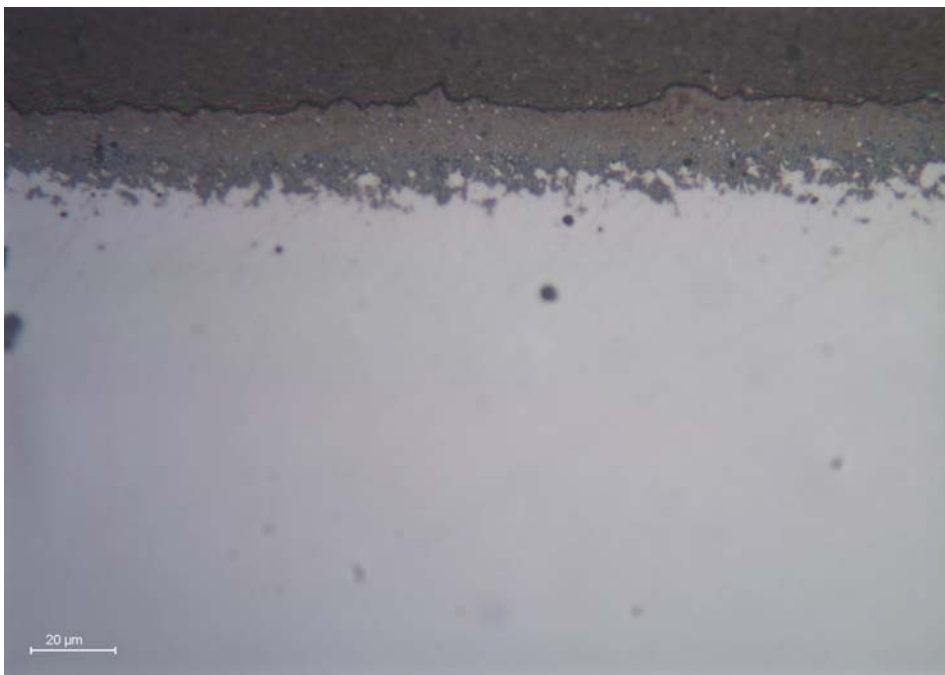
Kuva 2.

Kuvassa 2. on röntgenkuva kuvan 1. RVS-käsitellystä laakerista otetusta ns. hieestä. Tummin alue on muovia, johon metalli on valettu ennen hieen ottoa. Vaalea alue on alkuperäistä laakeriterästä. Keskiahmaa alue RVS-teknologialla synnytettyä metallikeraamia, josta erottuvat verrattain hyvin kerroksen paksuus ja rakenne. Mittakaava näkyy alhaalla vasemmalla.

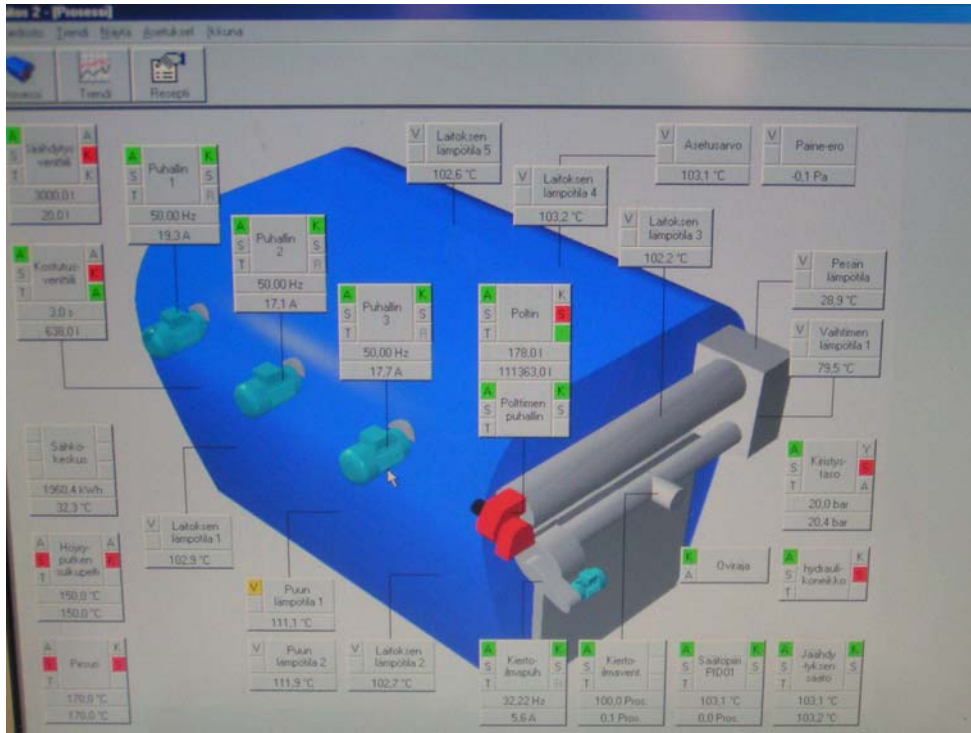
Kuva 3.

Laitoksen (uunin) eri kohteitten ja puun lämpötiloja sekä virrankulutusta tarkkaillaan jatkuvasti valvomon monitoreista (Kuva 3.). Muutaman käyttötunnin jälkeen oli todettavissa kyseisen puhaltimen moottorin ottaman virtamäärän pudonneen noin 5%, vaikka vain yksi laakeri puhaltimen akselin/moottorin linjan 4:stä laakerista oli voideltu RVS-rasvaseoksella. RVS-rasvaseosta lisättiin muutama kerta laakerin normaalin rasvausohjelman mukaisesti.

Kuvassa 3. on Suomen Lämpöpuu Oy:n valvontahuoneen monitori, josta tarkkaillaan lämpöuunilaitoksen toimintaa, lämpötiloja, puhaltimien virrankulutusta jne. varsin monipuolisesti. Keskimmäinen puhallin on RVS-tekniologialla käsitelty puhallin. Sen virrankulutus laski muutamassa tunnissa noin 5% arvosta 18,0 A arvoon 17,1 A, vaikka vain yksi laakeri 4:stä oli saanut RVS-käsittelyn.
