KÄYTTÖKOKEMUSRAPORTTI

SUOMEN LÄMPÖPUU OY

ОТЧЕТ ОПЫТА ПОЛЬЗОВАНИЯ ПРОДУКЦИЕЙ RVS

СУОМЕН ЛЯМПЁПУУ ОУ (SUOMEN LAMPORUU OY)

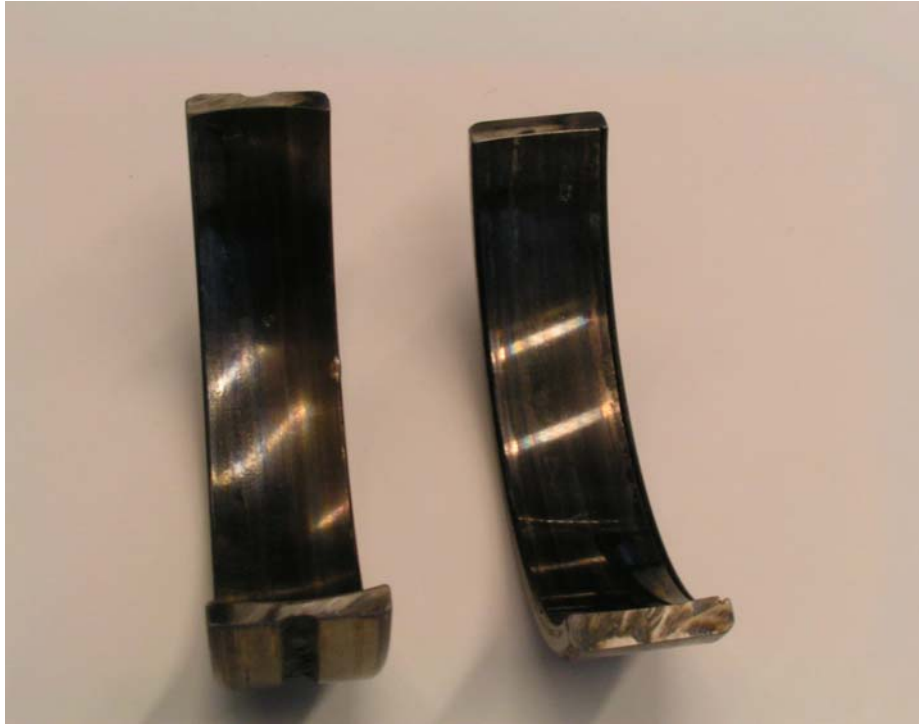
Kuva 1.

13,5 viikon kuluttua 30. päivä huhtikuuta 2004 laakeri lopulta meni jumiin. Laakerin käyttöikä oli pidentynyt 4-5-kertaiseksi. Kun laakeri avattiin, huomattiin, että laakerin teräksinen jakorengas oli tuhoutunut, jolloin tynnyrimäiset haulit (rullat) olivat päässeet kääntymään väärään asentoon ja jumiuttaneet laakerin. Laakerista voi paljain silmin havaita, että laakerin sisä- ja ulkokehän kitkapintoihin oli muodostunut lasimaisen kirkas erittäin sileä pinta. Laakeri olisi todennäköisesti kestänyt vielä pitkään, ellei jakorengas olisi hajonnut.

Kuvassa 1. oikealla RVS-käsitellyn laakerin ulkokehä, jonka pinta on muokkautunut lasimaisen kirkkaaksi ja sileäksi. Vasemmalla samanlainen vastaavassa kohteessa toiminut normaalisti voidellun laakerin ulkokehä. Pinnankarheuden ero näkyy paljaalla silmällä jopa valokuvasta.

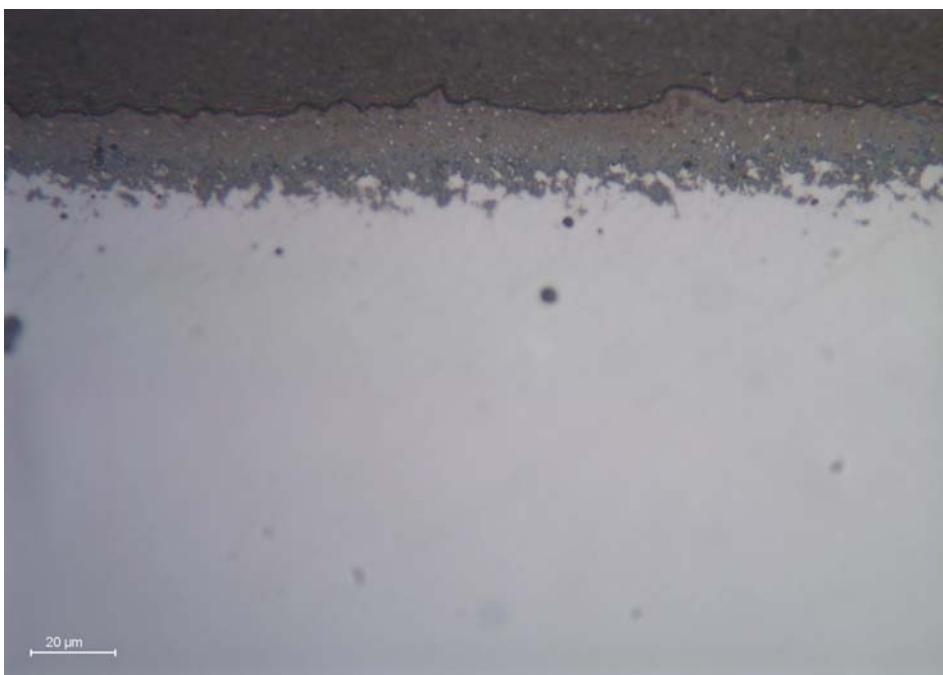
Kuva 2.

Kuvassa 2. on röntgenkuva kuvan 1. RVS-käsitellystä laakerista otetusta ns. hieestä. Tummin alue on muovia, johon metalli on valettu ennen hieen ottoa. Vaalea alue on alkuperäistä laakeriterästä. Keskiahmaa alue RVS-teknologialla synnytettyä metallikeraamia, josta erottuvat verrattain hyvin kerroksen paksuus ja rakenne. Mittakaava näkyy alhaalla vasemmalla.

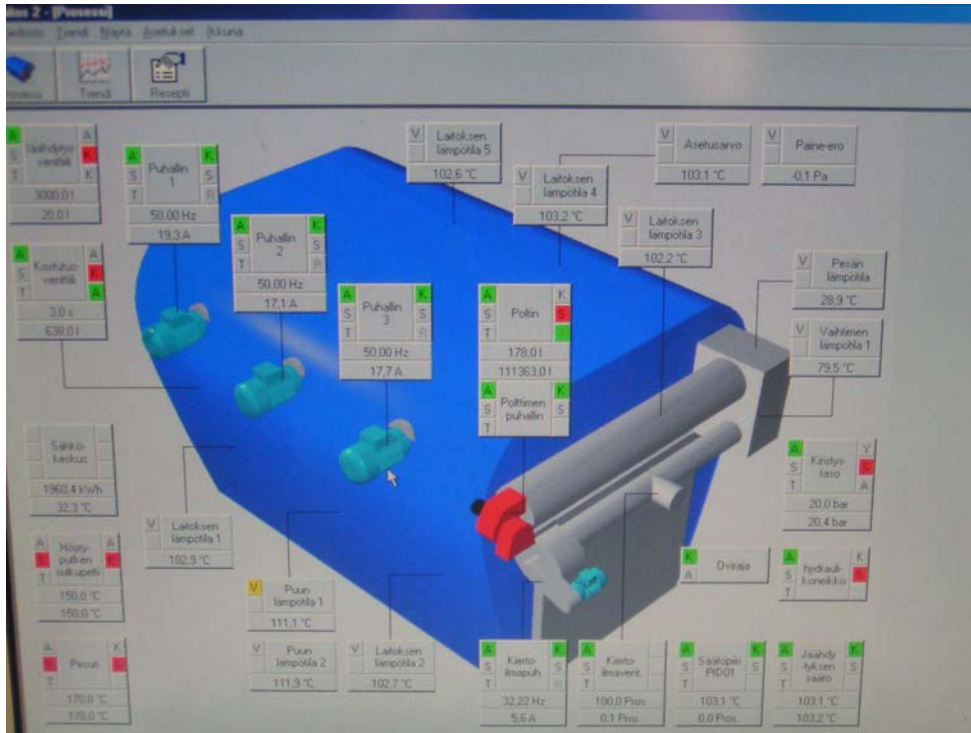
Kuva 3.

Laitoksen (uunin) eri kohteitten ja puun lämpötiloja sekä virrankulutusta tarkkaillaan jatkuvasti valvomon monitoreista (Kuva 3.). Muutaman käyttötunnin jälkeen oli todettavissa kyseisen puhaltimen moottorin ottaman virtamäärän pudonneen noin 5%, vaikka vain yksi laakeri puhaltimen akselin/moottorin linjan 4:stä laakerista oli voideltu RVS-rasvaseoksella. RVS-rasvaseosta lisättiin muutama kerta laakerin normaalin rasvausohjelman mukaisesti.

Kuvassa 3. on Suomen Lämpöpuu Oy:n valvontahuoneen monitori, josta saadaan monipuolista tietoa lämpöuunilaitoksen toiminnasta kuten eri kohteitten lämpötiloja, puhaltimien virrankulutusta jne. Keskimääräinen puhallin on RVS-tekniologialla käsitelty puhallin. Sen virrankulutus laski muutamassa tunnissa noin 5% arvosta 18,0 A arvoon 17,1 A, vaikka vain yksi laakeri 4:stä oli saanut RVS-käsittelyn
